# VEDLIGEHOULDELSPLAN

A/B NY SØNDERHUS

**23. Februar 2020**

Genereret af SCHØDT A/S - Torben Bo Hansen  
ssc@schodt.dk

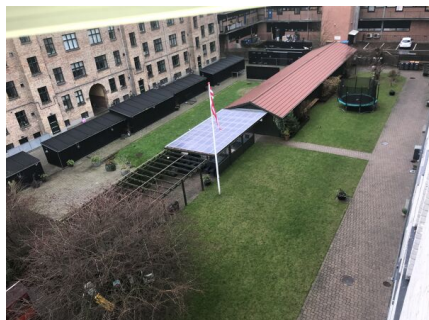
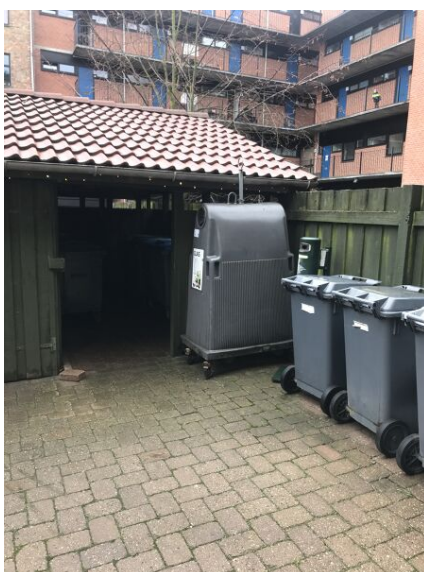
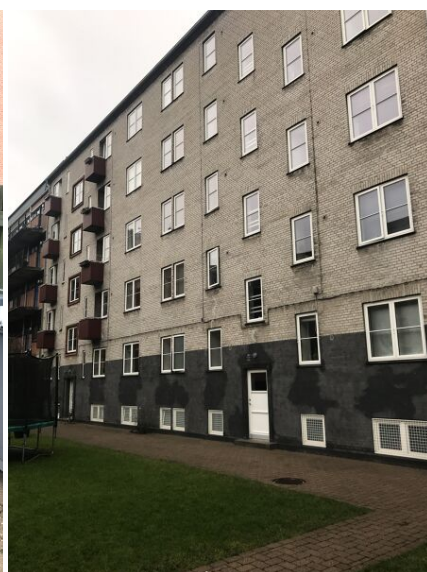
## 02 Belægning på gårdsiden

**Beskrivelse** Gårdarealet er tidligere blevet renoveret, og der er blevet etableret nyere gårdmiljø. Den nuværende flisebelægning er lagt i fin stand og med god afvanding væk fra bygningerne mod afløb i belægning. Det vurderes ikke at der er sket skader på grund af overfladevand fra belægning i gården.  
Der er plankeværk med låge mod nabo, lågen er slidt og trænger til udskiftning.

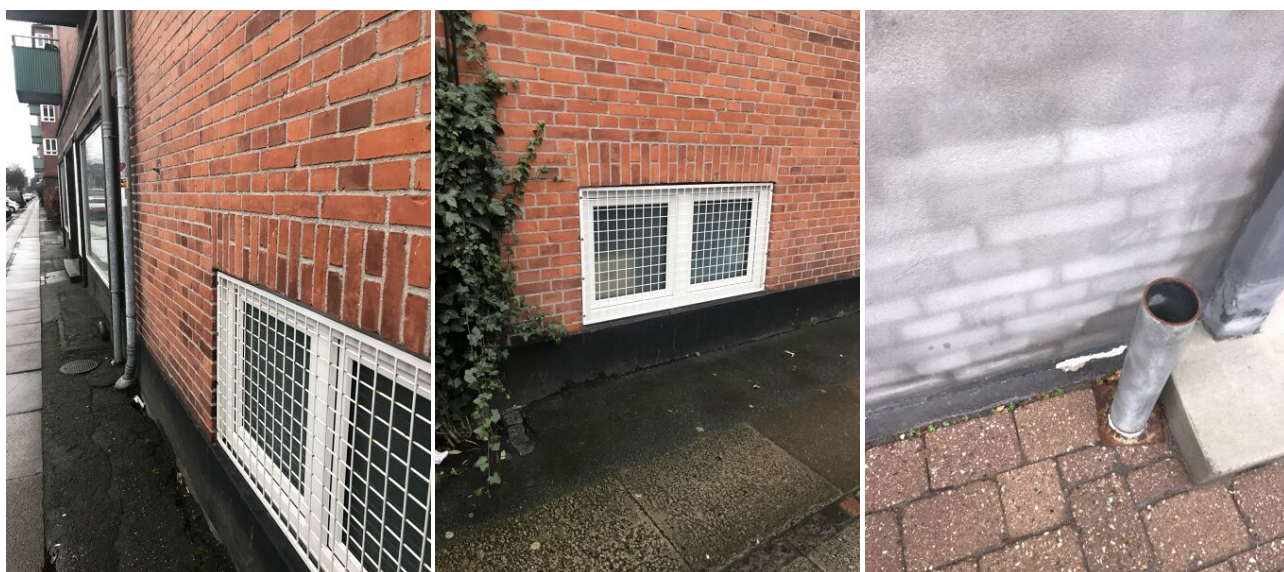
## 03 Sokkel

**Beskrivelse** Bygningen er opført på støbte betonfundamenter som er i god stand. Ved terræn er påført sokkelpuds, som er ført til eller under terræn. I sokkelpudsen er enkelte revner og afskalninger, som vurderes at være af kosmetisk art. Sokkel er malet mod gade og gård.

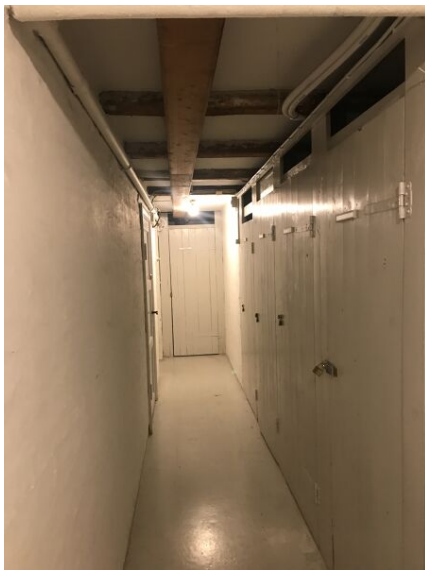
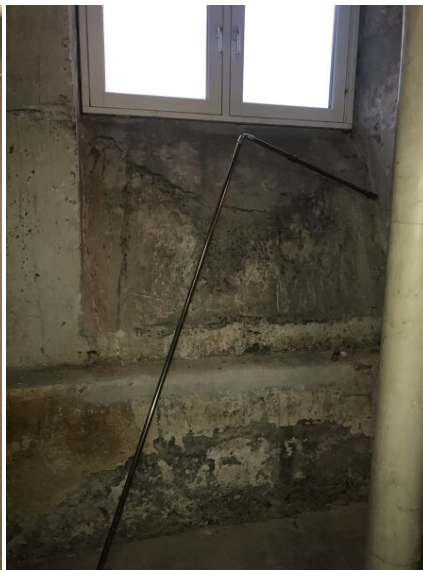
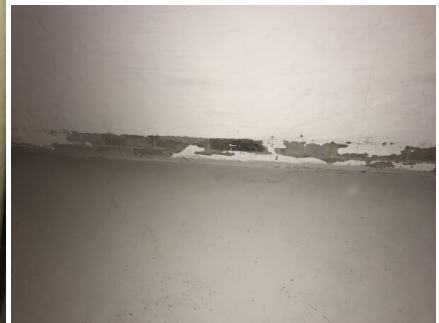
## 04 Kælder og fundament

Fundamenter er udført med en fundamentsklods af beton, og herpå er der støbt fundamenter ca. til gadeniveau, hvorfra der er udført opmuring af facade. Udstøbningsbetonen er udført med murmesterbeton, og er derfor ikke modstandsdygtig over for fugt, som traditionel fundamentsbeton. Der ses afskalninger flere steder af indvendig vægpuds. Der ses under flere vinduer revner i ydervægge som anbefales repareret. Skillevægge i kælder er grundmuret fra terrændæks niveau. Ved terræn ses flere steder pudsafskalninger. Pulterrumsvægge er udført som træskillevægge og muret. Der er observeret tegn på forhøjet fugtindhold via fugtmåling i fundamenter. Etageadskillelsen er intakt i puds og bjælker. Det anbefales at der udføres svampe- og insektundersøgelse i tagkonstruktion og i kælder af anerkendt svampefirma.

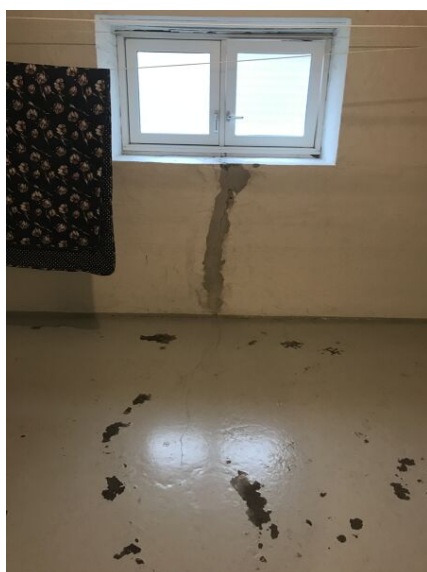
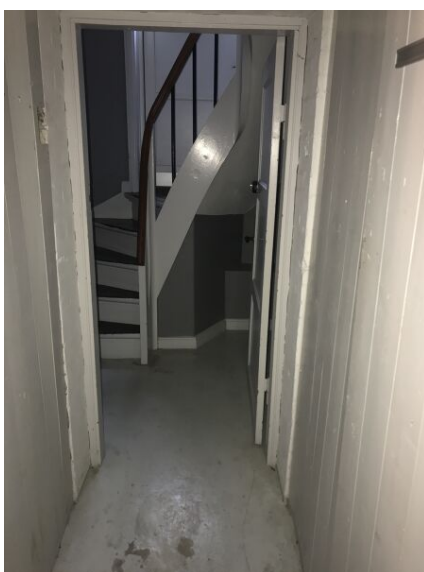
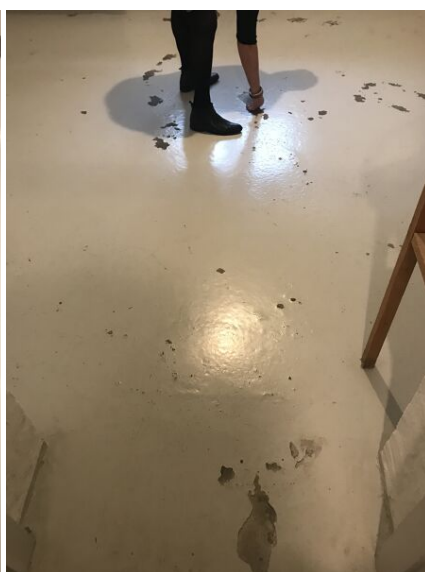
## 05 Kældergulv

**Beskrivelse** Kældergulvet er udført som støbt beton og ses lokalt med mørke misfarvninger, formentlig efter fugtpåvirkning. Der forventes ikke at være underliggende kapillarbrydende lag undergulvet, hvilket er normalt for denne type ejendom. Kældergulvet er i fin stand med få synlige revnedannelser. Revnerne vurderes ikke at være af kritisk karakter. Hvor kældergulvet er malet ses der afskalninger, især i rum med opvarmning, f.eks tørrerum. Gulve i tørrerum og gangarealer anbefales repareret hvor der er afskalninger og revner, herpå spartles og males.

| Prio. år | Opgave | Mængde | Enhed | Enh. pris | Pris i alt |
|---|---|---|---|---|---|
| 2020 | <b>1</b> Afrensning samt reparation af revner og huller | 1 | skøn | Kr. 26.000 | Kr. 26.000 |

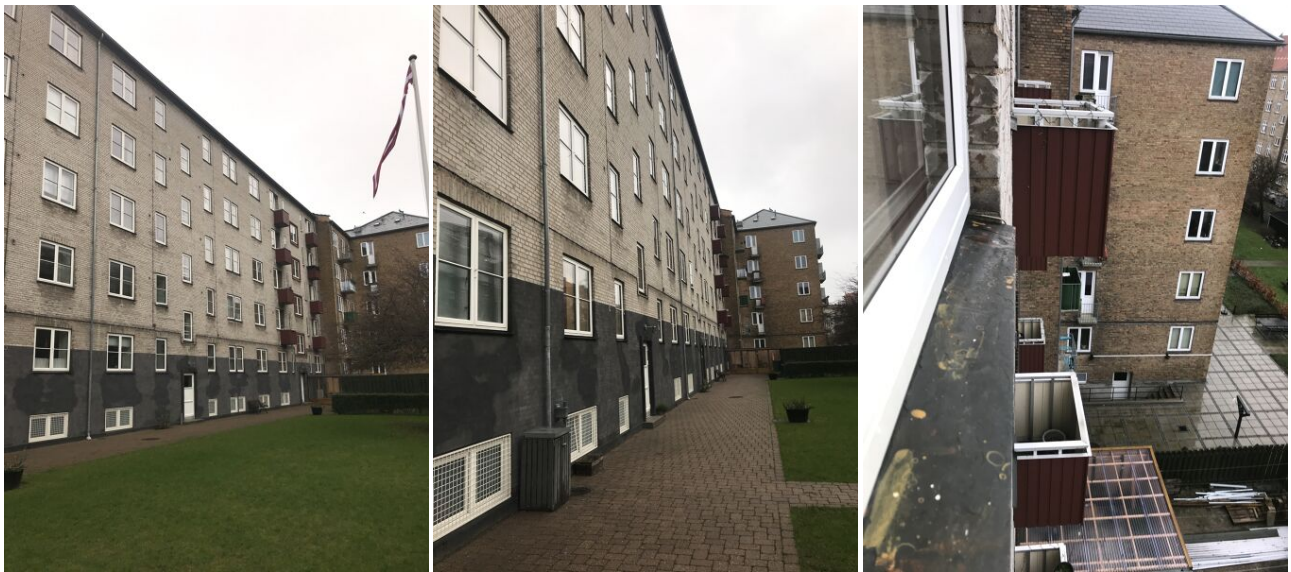
## 07 Facade mod gård

Under vinduer i stueplan ses der enkelte steder skimmelvækst, skaden opstår pga. massiv mur og manglende ventilation, evt. genstande oplagt mod væg.

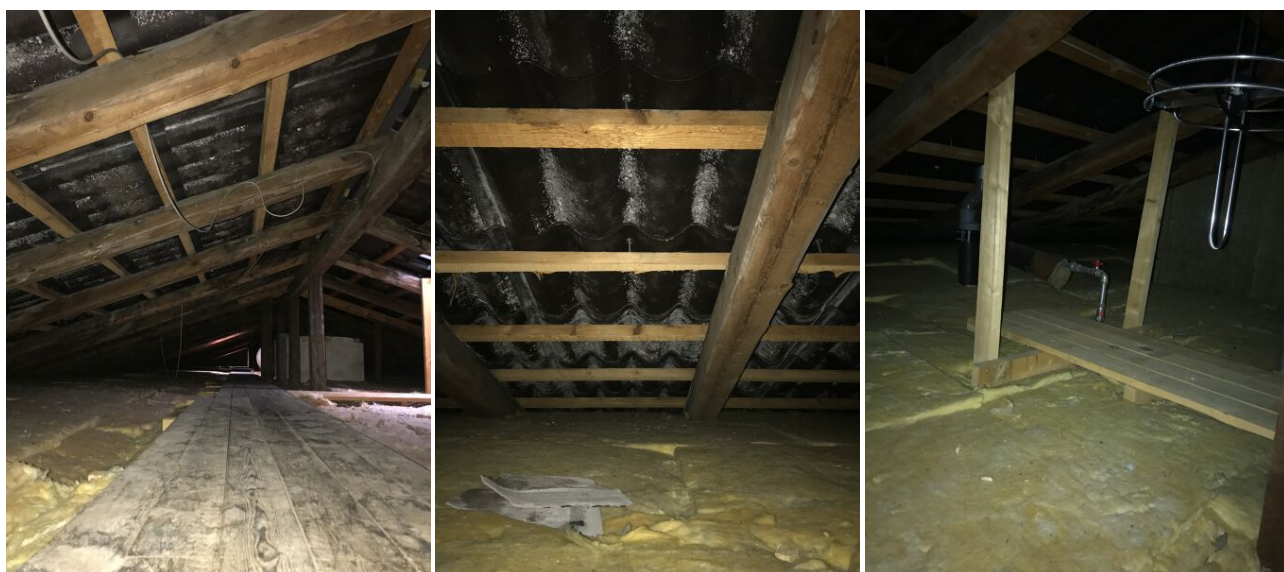
## 10 Tagkonstruktion

**Beskrivelse** Tagkonstruktionen er opbygget som saddeltagskonstruktion med synlige spær. Tagbelægningen er i nyere tid udskiftet, lægter er nyere. Der ses bølgeeternitplader med skjolder på bagsiden - skjolder skyldes fejl i tagpladeproduktion. Der er ikke tale om skimmel. Over bølgeplader er der udlagt metalplader med tagstensprofil. Der er etableret ny hævet gangbro og etageadskillelsen mod tagrummet er isoleret. Det anbefales at der udføres svampe- og insektundersøgelse i tagkonstruktion og i kælder af anerkendt svampefirma (denne er prissat under kort 04).

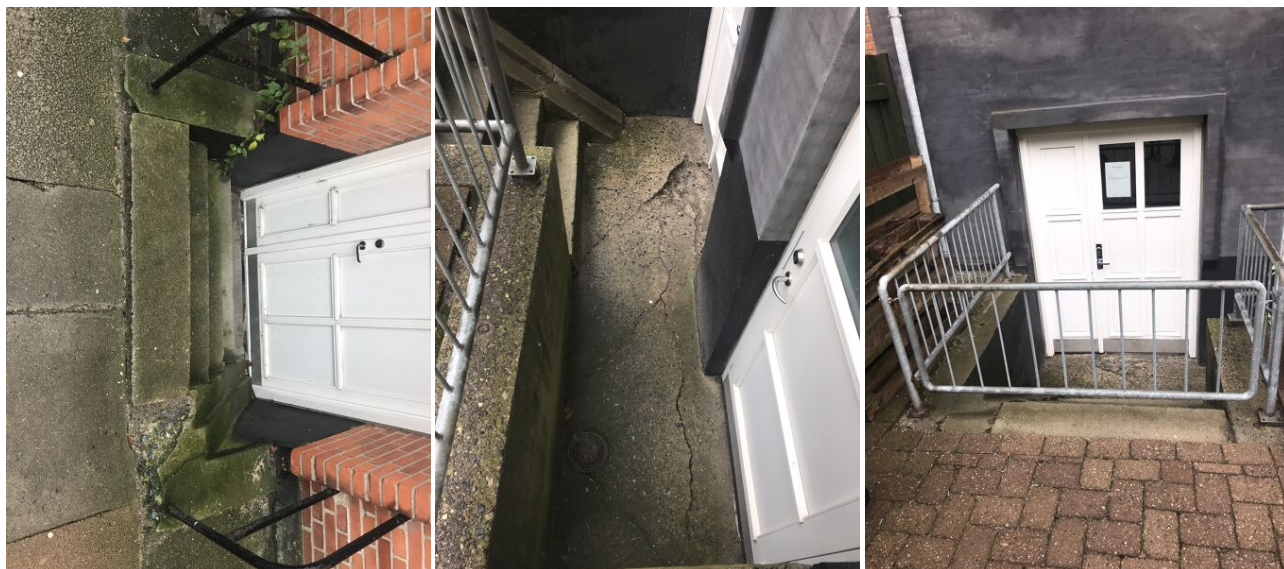
## 16 Udvendige trapper

**Beskrivelse** Udvendige trapper ved hovedindgang mod gården består af granitsten, trapper er istandsat og er i god stand.  
Udvendig trappe ved bagtrappe, består også af beton med puds. Disse er i god stand.  
Udvendige kældertrapper til bygningen er medtaget og med afskallet puds flere steder. Bund fremstår med revner.  
Der er udført afløb i bunden af kældertrappen for afvanding. Trappevange er afskallet og revnet.  
Gelænder er galvaniseret og i god stand.

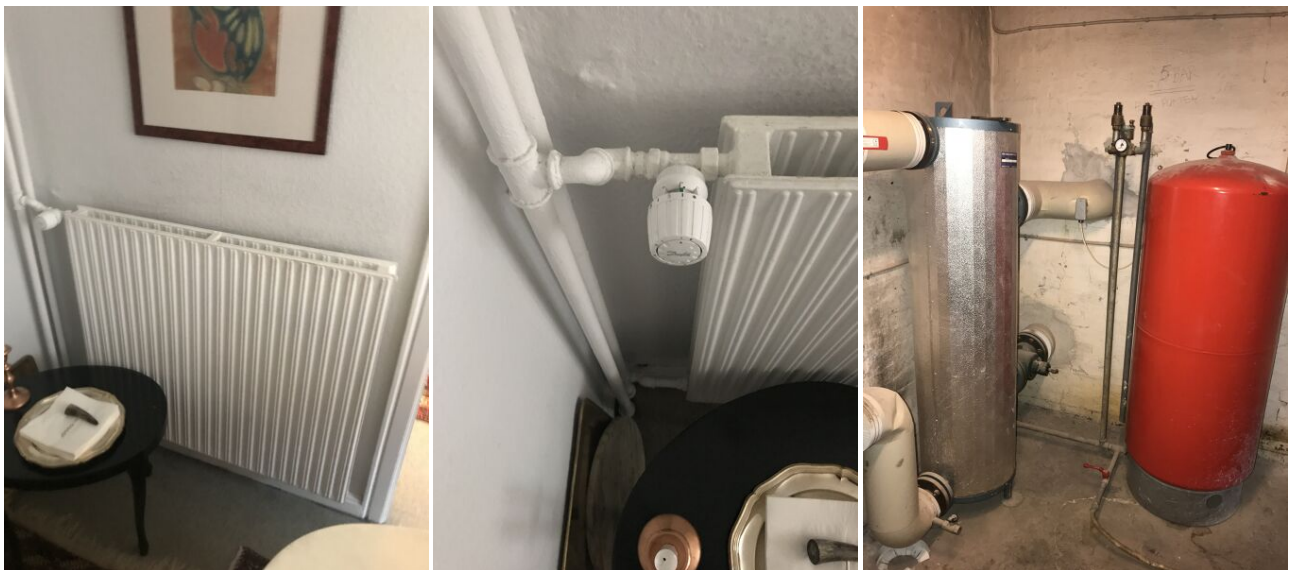
## 21 Varmeanlæg

Der må forventes almindelig vedligehold med udskiftning af ventiler og temperaturfølere, når dette måtte være nødvendigt. Ikke alle varmerør i kælderen der forsyner bygningen er ikke isoleret, hvilket vurderes som godt, da rørene afgiver varme og holder kælderetagen varm, så fugtskader minimeres. Bemærk at der i rørisolering indgår asbest - ved brud i overflader skal der straks udføres tæt reparation af overflader.

Det anbefales hvis muligt at installere et spædevandsanlæg på varmeanlægget. Hermed kan foreningen efter aftale hente vand fra fjernvarmeværkets rørsystem til eget anlæg. Ved at spæde eget anlæg med værkets vand opnår foreningen, at eget anlæg ikke fortsat rustet indvendigt, og at ventilerne ikke i samme omfang som før sætter sig fast.

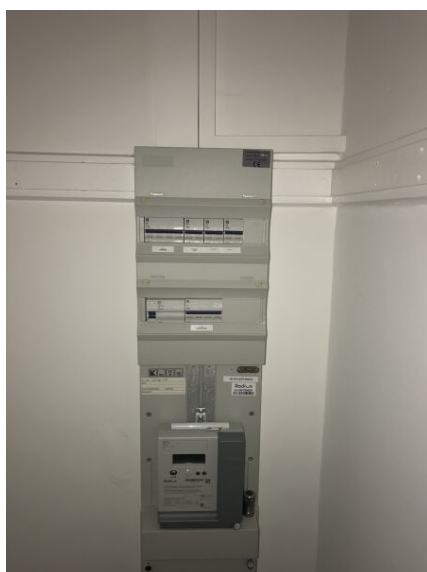
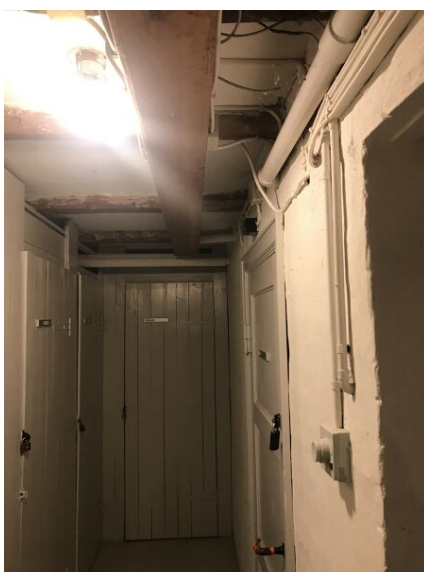
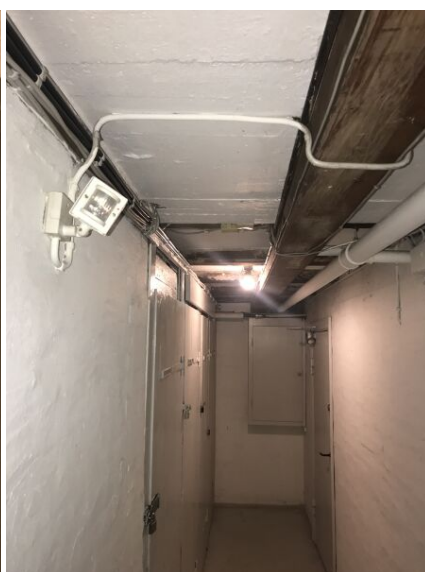
## 22 El-installation

El-installationer er kun besigtiget stikprøvevis, uden at der er registreret eller oplyst om fejl. Installationer i kælderen er generelt ført sikkert mod utilsigtede hændelser. Telefonanlæg ved hoveddøre er i mindre god stand og fungerer efter det oplyste ikke tilfredsstillende. Foreningen må dog forudse, at det om en årrække kan blive vanskeligt at vedligeholde telefonanlæg ved fx mangel på reservedele.
